Puente "El Nuevo"

(Cd. Guzmán, México)

Monitoreo de estructuras con patologías

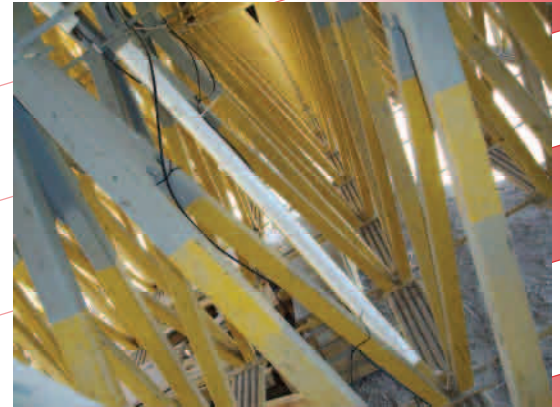
Instalación de cuerda óptica de 1,5 m.

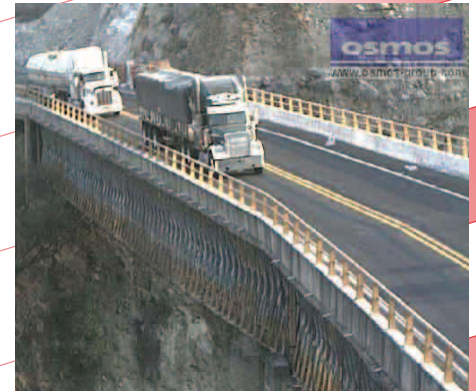
Imágenes registradas con la cámara Web instalada

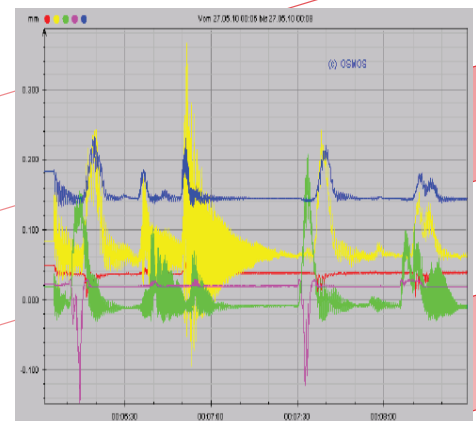
Registro de medidas de la carga soportada que se ve en la imagen
