# Puente "El Tapón"

(Cd. Guzmán, México)

## Monitorización de estructuras con patologías

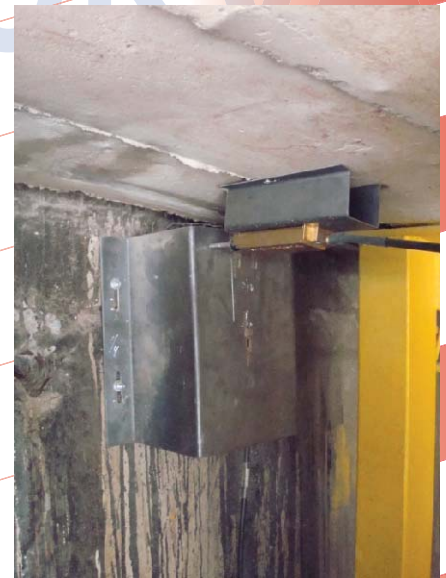
Instalación de extensómetros ópticos.

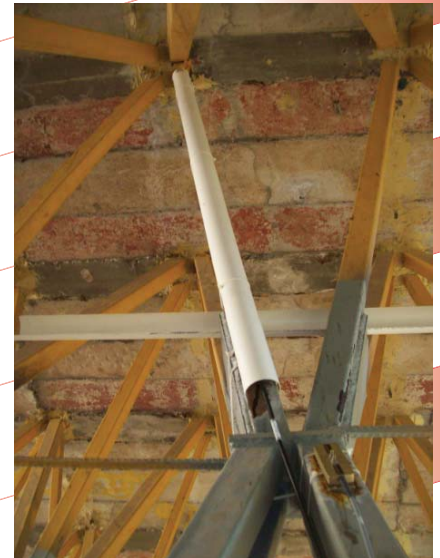
Instalación con protección de cuerda óptica de 1,5 m.

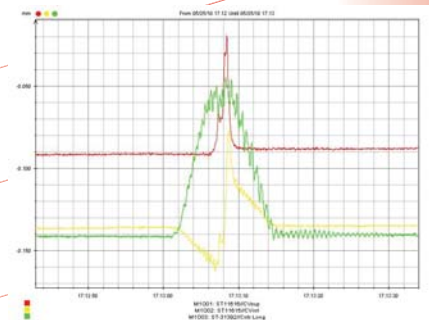
Una vez instalados todos los sensores, se procedió a la realización de una calibración de estos y unas pruebas de carga dinámicas. De estos ensayos, y de la observación de los datos recogidos durante la monitorización, se desprende que la estructura se comporta de una manera correcta.

Registro de medidas de la prueba de carga realizada
